共同住宅 換気設備の正しい維持管理にご注意を！

一般財団法人 埼玉県建築安全協会

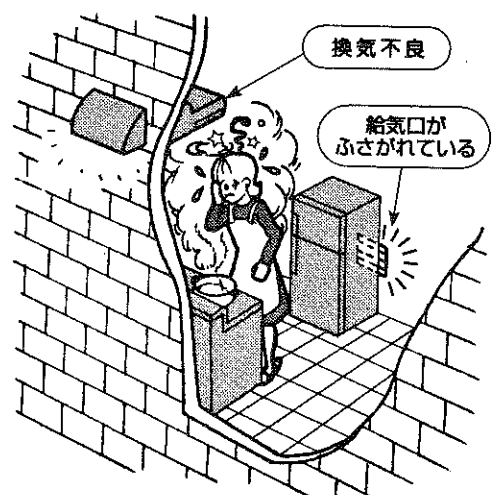
レンジフードからのダクトは、両端部の住戸を除いて、天井裏を通して外壁に通じているのが普通です。この場合、直線的に引かれている例は少なく、途中で

曲げられていることが多いため、年数が経つにつれて、ホコリの付着が顕著になり排気効率も落ちます。何らかの原因でダクトの接合部がはずれたり、固定部材から脱落していた例もあります。また、排気出口部分の防鳥網が錆びてボロボロになり、そこから鳥が入り込んで巣を作っていたため死亡事故につながった事例もあります。

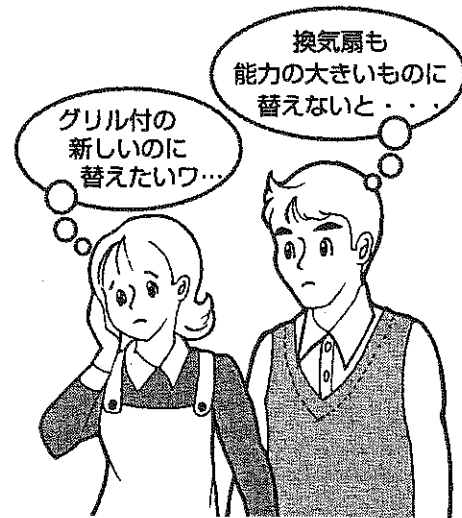
“延焼のおそれのある部分”や“防火区画を貫通する部分”には、延焼防止のために『防火ダンパー』が取り付けられています。このダンパーは、通常時には開いていますが、火災が発生したときにはヒューズが溶けて閉鎖する構造になっています。そのヒューズが何らかの理由で切断してしまった場合、ダンパーは閉じて排気が全く行われなくなります。そうすると、重大事故に結び付く危険性も大きくなります。送風機が回っていても排気が悪いときは、ダンパーを疑ってみる必要があります。また、これとは別に、レンジフードの内部に取り付けられた『逆風止めダンパー』の羽根が、油汚れで固まって開かなくなることもあります。これは、風量測定をすることで異常の有無を確認することができます。
